- PEMEX OFF-SHORE RIG
- GULF OF MEXICO
- RUST GRIP / ENAMO GRIP
  - 1.5 year inspection of application

## SEA DRILL - WEST COURAGEOUS.

APLICACIÓN DE PROTECCION ANTICORROSIVA EN JACK HOUSE'S Y LEG WELL.

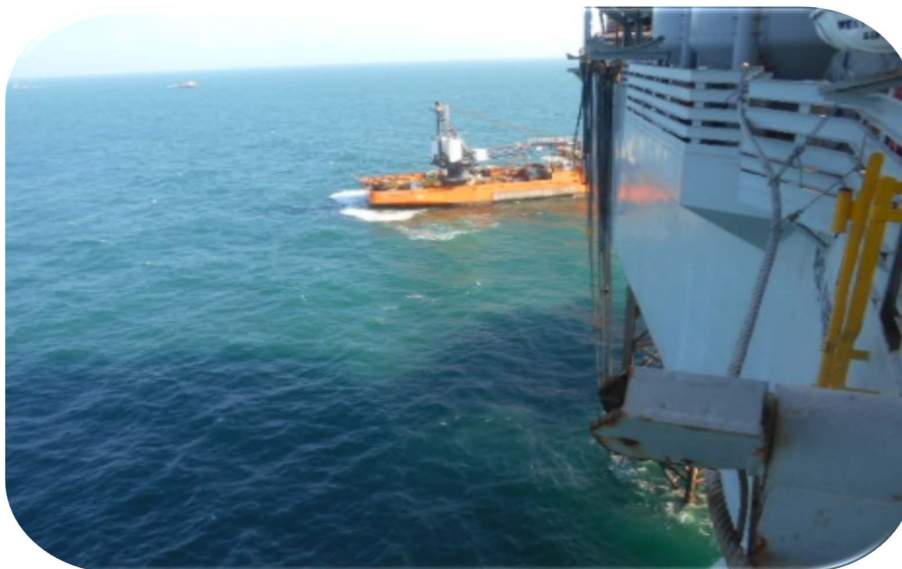
**LADO ESTRIBOR, SE OBSERVA EL BRILLO Y SE PUEDE  
VER EL REFLEJO DEL BARCO**

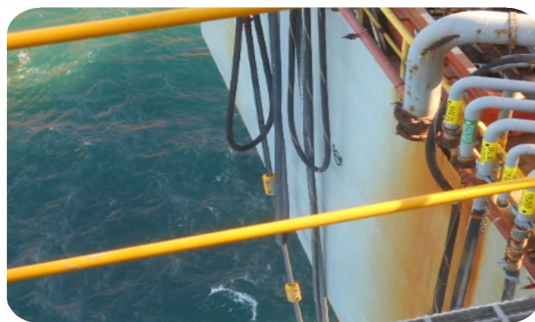
SE OBSERVA EN LAS CONEXIONES DE  
ENTRADA DE LAS LINEAS DE SERVICIO,  
OXIDACION PASIVA POR EL MISMO  
(DIESEL, AGUA SALADA, ETC..)

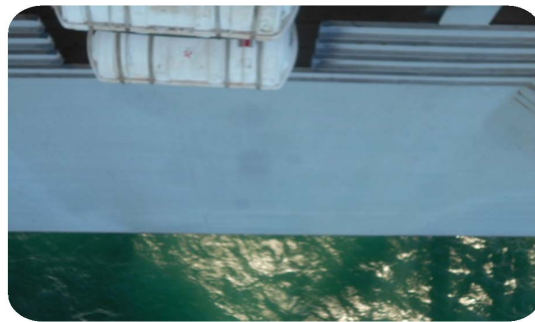
EL RECUBRIMIENTO SE APRECIA EN BUEN ESTADO
