- PEMEX OFF-SHORE RIG
- GULF OF MEXICO
- RUST GRIP / ENAMO GRIP
  - 1.5 year inspection of application

## SEA DRILL - WEST COURAGEOUS.

APLICACIÓN DE PROTECCION ANTICORROSIVA EN JACK HOUSE'S Y LEG WELL.

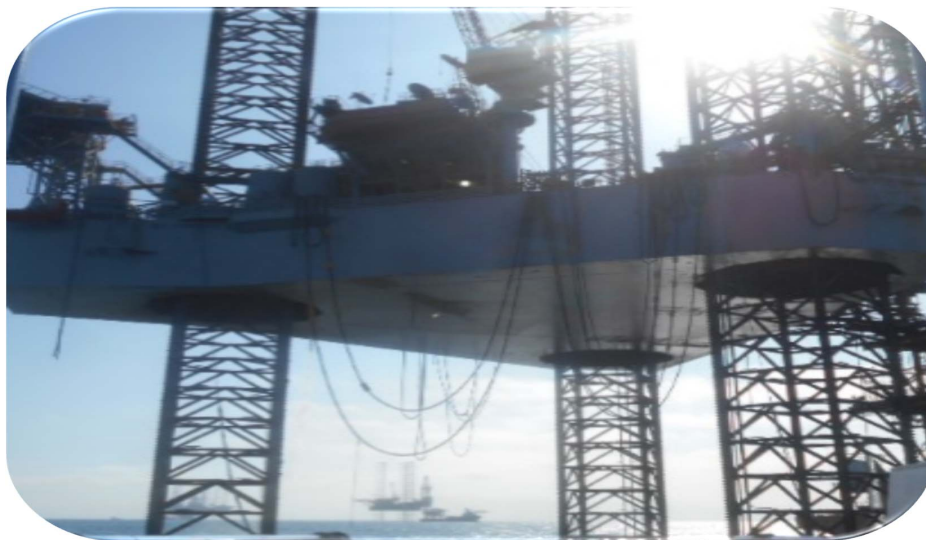
VISTA PANORAMICA

- SE OBSERVA EL RECUBRIMIENTO EN BUENAS CONDICIONES.
- SE APRECIA AUN EN EL RECUBRIMIENTO BRILLO SOBRE EL ACABADO.
- NO SE OBSERVAN PUNTOS DE CORROSION EN LA INSPECCION VISUAL.

- THE COATING IN GOOD CONDITION IS OBSERVED.
- IS SEEN EVEN IN THE COATING GLOSS ON THE FINISH.
- DO NOT BE OBSERVED CORROSION IN VISUAL INSPECTION POINTS.
